ಕೋರಮಂಗಲಕ್ಕೆ ಮುಳುವಾಯಿತೇ ಅಧಿಕಾರಿಗಳ ತಪ್ಪು ನಿರ್ಧಾರ?

ಬೆಂಗಳೂರು: ಮಳೆಯಾದಾಗಲೆಲ್ಲಾ ಕೋರಮಂಗಲ ಪ್ರದೇಶದಲ್ಲಿ ಪದೇ ಪದೇ ಪ್ರವಾಹ ಕಾಣಿಸಿಕೊಳ್ಳಲು ಅಧಿಕಾರಿಗಳ ತಪ್ಪು ನಿರ್ಧಾರಗಳೇ ಕಾರಣವೇ?

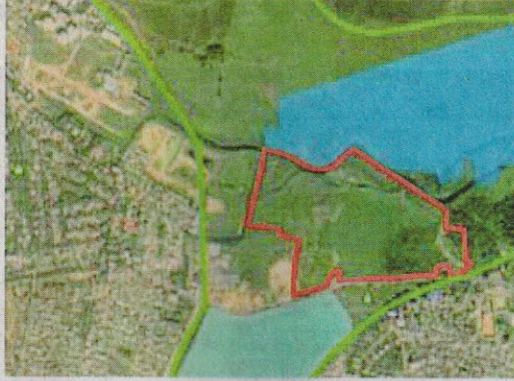
ಕೆರೆಯ ಜೈಗು ಪ್ರದೇಶ 2005ರಲ್ಲಿ

ಕೆರೆಯ ಜೈಗು ಪ್ರದೇಶವನ್ನು ಅಭಿವೃದ್ಧಿ ನಿಷೇಧಿತ ವಲಯ ಎಂದು ಗುರುತಿಸಲಾಗಿತ್ತು. ಆದರೂ ಇಲ್ಲಿ ಎಸ್‌ಇಜೆಡ್ ಸ್ಥಾಪಿಸಲು ಕೆಐಎಡಿಬಿ ಅವಕಾಶ ಕಲ್ಪಿಸಿತ್ತು. ಇಲ್ಲಿನ ಕಟ್ಟಡವು ನಾಶಪಡಿಸಲಾಗಿದೆ. ಇದು ಮಣ್ಣಿನ ಸವಕಳಿಗೂ ಕಾರಣವಾಗಿದೆ. ಇದು ಪರೋಕ್ಷವಾಗಿ ಜಲಮೂಲದಲ್ಲಿ ಹೊಳು ತುಂಬುವುದಕ್ಕೂ ಕಾರಣವಾಗಿದೆ ಎಂದು ವರದಿ

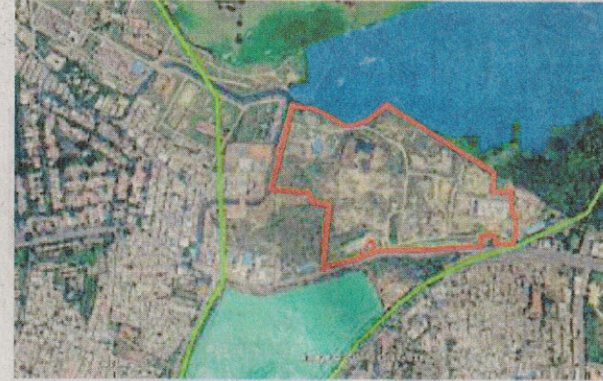
ಕೆರೆಯ ಜೈಗು ಪ್ರದೇಶ 2017ರಲ್ಲಿ

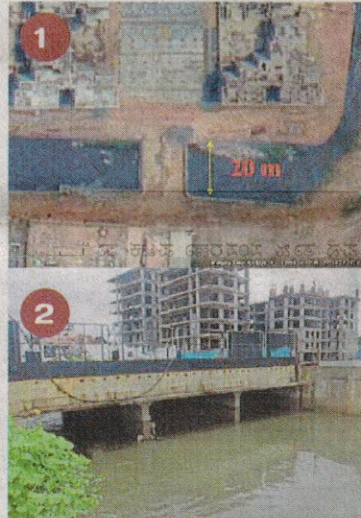
1. ರಾಜಕಾಲುವೆಯ ಅಗಲ ಕೇವಲ 20 ಮೀಟರ್‌ಗೆ ಇಳಿದಿದೆ.
2. ನೀರಿನ ಸಹಜ ಹರಿವಿಗೆ ಅಡ್ಡಿಪಡಿಸುವ ಸೇತುವೆ

ಕೆ.ಆರ್.ಮಾರುಕಟ್ಟೆ ಕಡೆಯಿಂದ ಬೆಳ್ಳಂದೂರು ಕೆರೆಯನ್ನು ಸಂಪರ್ಕಿಸುವ ರಾಜಕಾಲುವೆ ಈ ಹಿಂದೆ 60 ಮೀಟರ್ ಅಗಲ ಇತ್ತು. ಅದನ್ನು 28.5 ಮೀಟರ್‌ಗೆ ಕುಗ್ಗಿಸಲಾಗಿದೆ. ಕೆಲವೆಡೆ 20 ಮೀಟರ್‌ನಷ್ಟೂ ಅಗಲ ಇಲ್ಲ. ರಾಜಕಾಲುವೆಗಳನ್ನು ಮೂಲದಲ್ಲಿರುವಂತೆಯೇ ಉಳಿಸಿಕೊಳ್ಳಬೇಕು ಹಾಗೂ ಅವುಗಳ ಮೀಸಲು ಪ್ರದೇಶವನ್ನು ಸಂರಕ್ಷಿಸಬೇಕು ಎಂಬ ಹಸಿರು ನ್ಯಾಯಮಂಡಳಿ (ಎನ್‌ಜಿಟಿ) ಆದೇಶವನ್ನು ಕಡೆಗಣಿಸಿ, ಇಲ್ಲಿ ಕಾಲುವೆಯ ಜಾಗ ಒತ್ತುವರಿ ಮಾಡಿಕೊಂಡವರಿಗೆ ಅನುಕೂಲ ಕಲ್ಪಿಸಲಾಗಿದೆ ಎಂದು ವರದಿಯಲ್ಲಿ ಹೇಳಲಾಗಿದೆ.
